## CASESTUDIER

# LYDLINCH BRIDGE – BYGGET I 1942 OG I GOD STAND

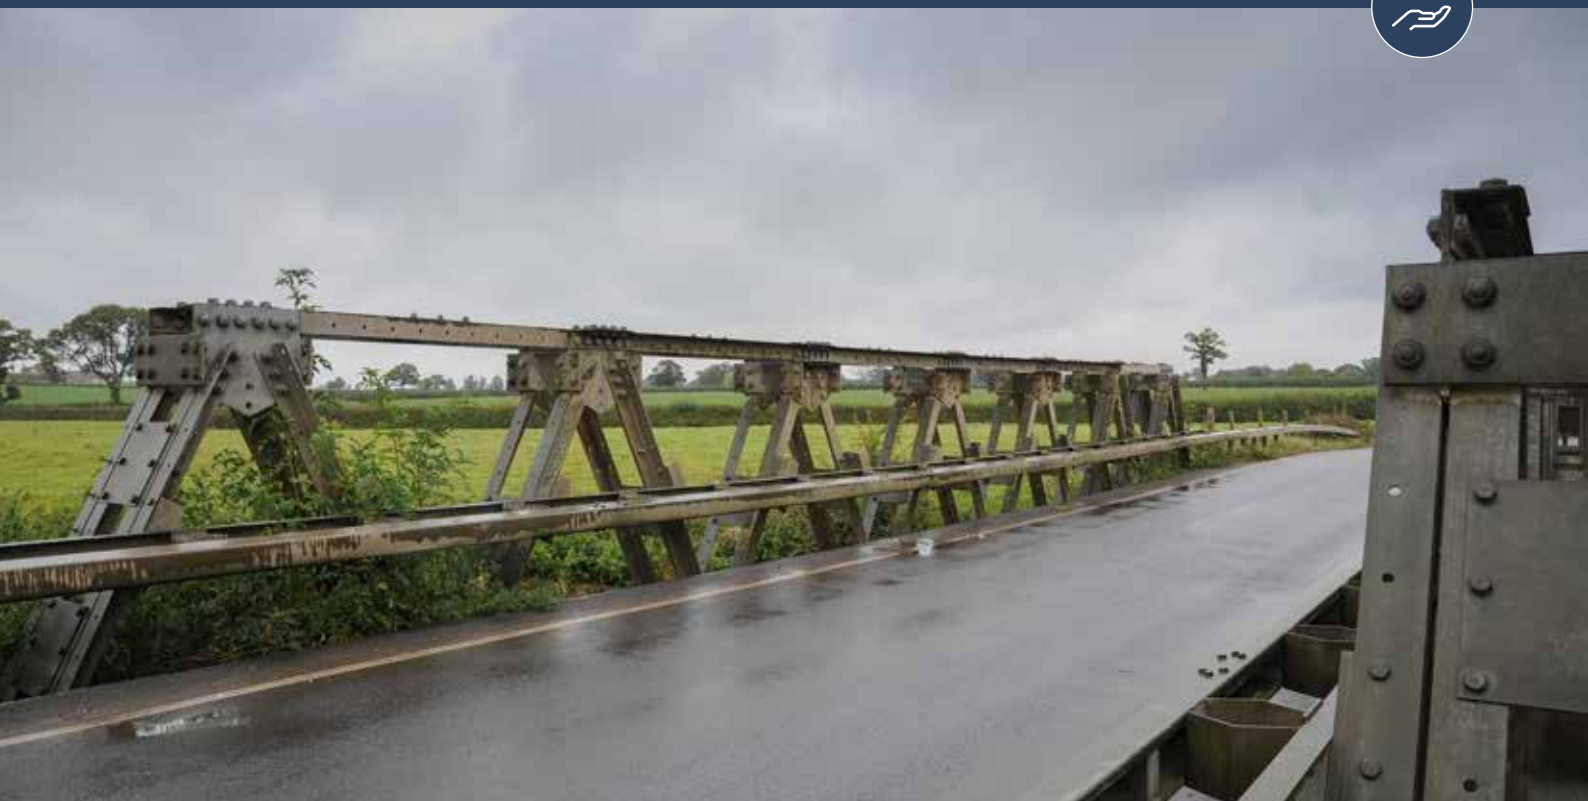
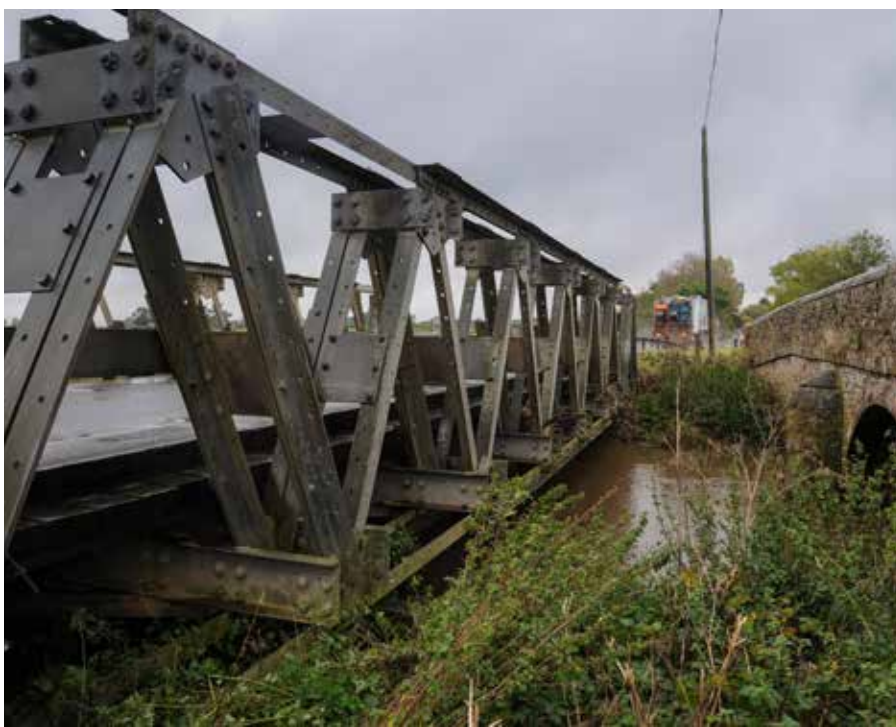
Broen blev besigtiget i 2014 og var i meget god stand.

De inspicerede komponenter omfattede de vigtigste diagonale spær, sammenføjningsplader og nogle bolthoveder. Den gennemsnitlige lagtykkelse på de diagonale spær varierede fra 126 µm til 167 µm. På pladesektionerne var den gennemsnitlige zinklagtykkelse 131 µm til 136 µm. På bolthoveder varierede den gennemsnitlige zinklagtykkelse fra 55 µm til 91 µm.

Efter at have startet livet som en midlertidig konstruktion er Callender-Hamilton broen ved Lydlinch stadig i god stand 78 år efter den første opførelse og kan forventes at eksistere i langt over 100 år.

Forstærkningen bestod af boltede 'T'-sektioner til de eksisterende tværgående dækbjælker og tilføjelsen af nogle langsgående bjælker, men de to vigtigste spær blev efterladt som de var i 1942. På nogle få afsnit, hvor der havde fundet en masse skæring og efterjustering af design sted, blev sektionerne omforzinket.
