CASO DE ESTUDIO

PUENTE DE LYDLINCH - CONSTRUIDO EN 1942 Y EN EXCELENTES CONDICIONES

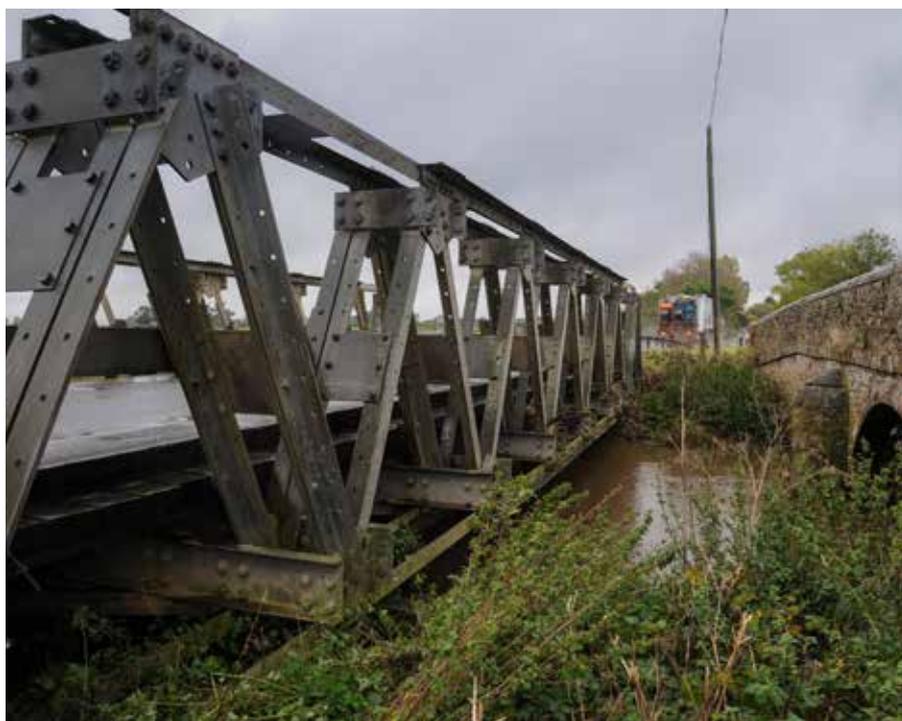
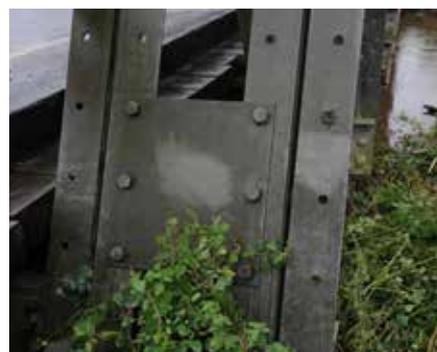
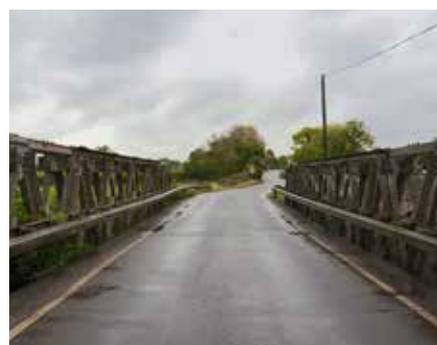
El puente fue inspeccionado en 2014 y se encontraba en muy buenas condiciones.

Los componentes inspeccionados incluían el armazón diagonal principal, las placas de junta y algunas cabezas de pernos. Los espesores medios del recubrimiento en el armazón diagonal variaron de 126µm a 167µm. En las secciones de la placa los espesores medios fueron de 131µm a 136µm. En las cabezas de los pernos, los espesores medios del recubrimiento galvanizado oscilaron entre 55µm y 91µm.

Habiendo comenzado su vida como una estructura temporal, el puente Callender-Hamilton en Lydlinch, sigue en buenas condiciones 78 años después de su construcción y se espera que alcance una vida de más de 100 años.

El refuerzo consistió en el atornillado de secciones “T” a las vigas transversales existentes y la incorporación de algunas vigas longitudinales, quedando las dos armaduras principales como estaban en 1942. En algunas secciones en las que se había realizado mucho corte y reajuste del diseño, las secciones fueron regalvanizadas.
