## FALLSTUDIER

# LYDLINCH-BRON – KONSTRUERAD 1942 OCH I MYCKET BRA SKICK

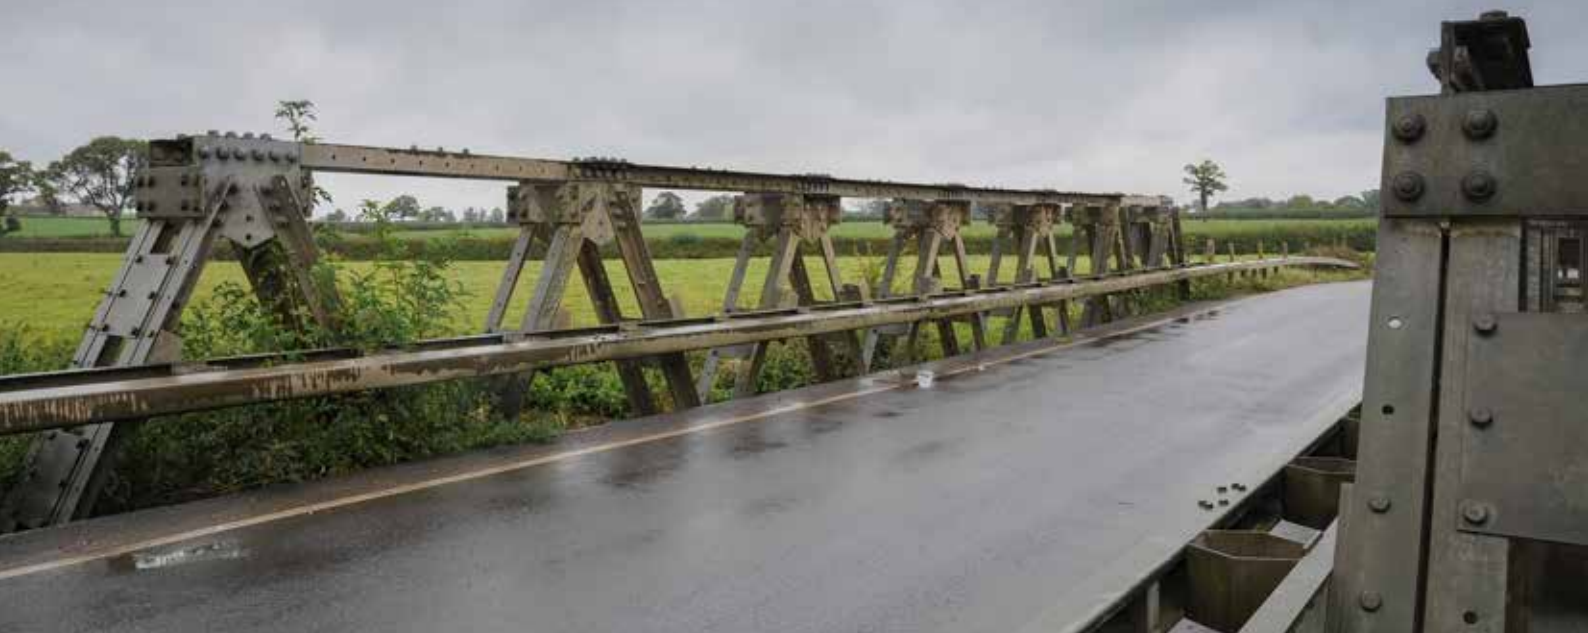
En sådan väg som A357 genom Dorset, behövde förbättras vid Lydlinch. Den pittoreska smala stenbron över floden Lyden tålde inte vikten av riktigt tunga tanks. 1942 uppförde kanadensiska arméingenjörer en tillfällig Callender-Hamilton-bro i varmförzinkat stål bredvid den äldre stenbron. Tanks och tung utrustning leddes över den varmförzinkade bron på väg till Europa.

Bron inspekterades 2014 och var i mycket gott skick.

µm. På bultskallarna varierade den genomsnittliga beläggningstjockleken från 55 µm till 91 µm.

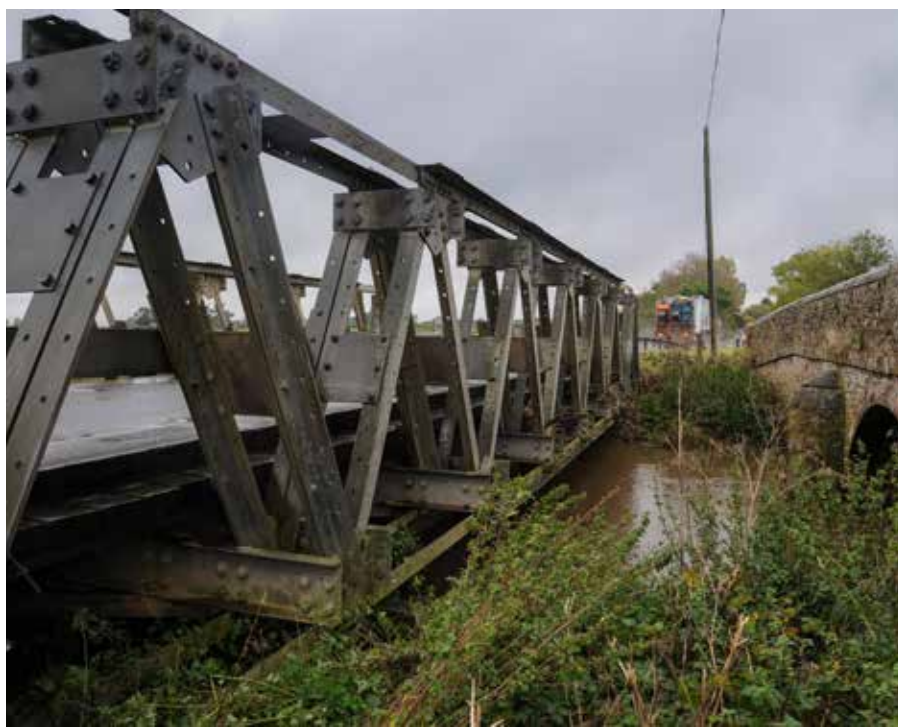
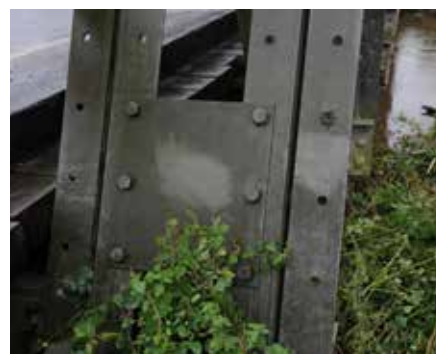
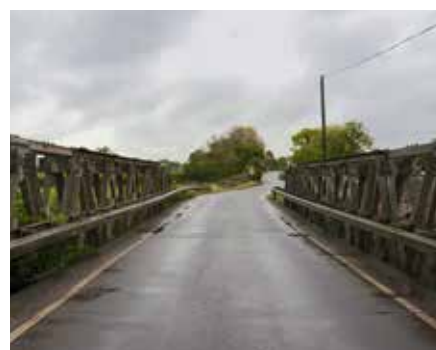
Komponenterna som inspekterades inkluderade huvudstativdiagonalerna, fogplattorna och några skruvskallar. Genomsnittliga beläggningstjocklekar på de diagonala fackverken varierade från 126 µm till 167 µm. På plattsektionerna var medeltjockleken 131 µm till 136

Efter att ha börjat livet som en tillfällig konstruktion är Callender-Hamilton-bron vid Lydlinch fortfarande i gott skick 78 år efter att den först uppfördes, och den förväntade livslängden överstiger gott och väl 100 år.
