## ESEMPI APPLICATIVI

# TRIBUNA A GRAMSBERGEN: RINASCITA DOPO 40 ANNI

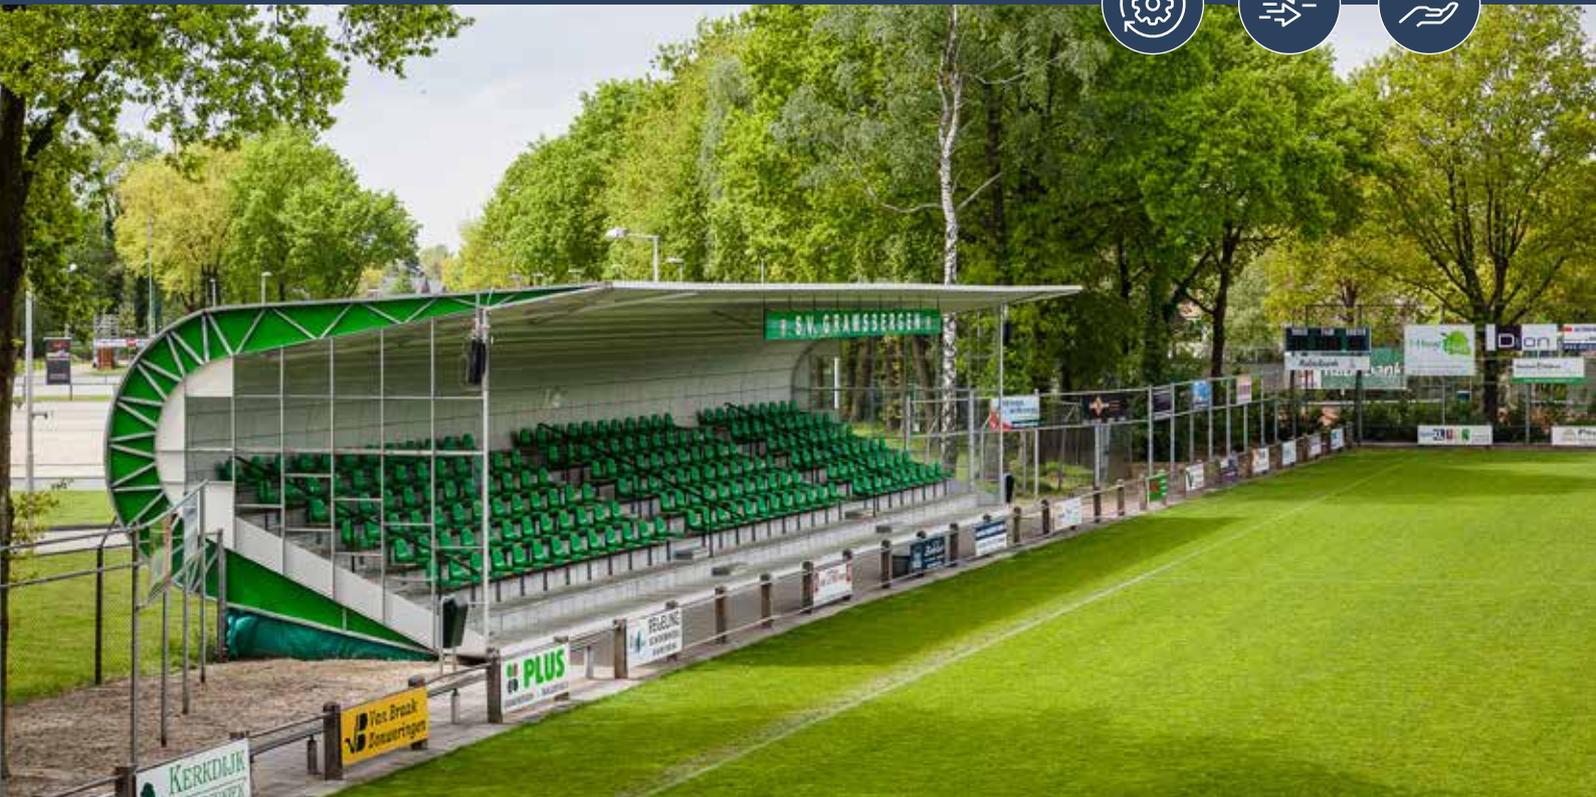
Sopra

**La nuova tribuna dell'SV Gramsbergen era già stata utilizzata per molti anni da un club di una città vicina**

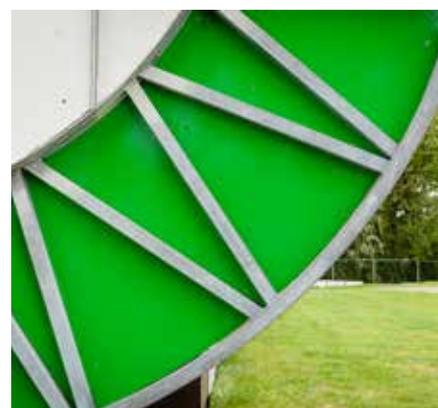
Sotto

**Dopo anni di servizio, l'acciaio zincato è stato direttamente riutilizzato presso la nuova sede**

Il rivestimento zincato rimanente ha uno spessore di oltre 100 µm e il supporto durerà per molti altri decenni.

L'ottimo stato dell'acciaio zincato è stato confermato in fase di smontaggio. La struttura esterna era stata esposta alle intemperie per 40 anni, ma l'acciaio

zincato era in perfette condizioni e non necessitava di zincatura.

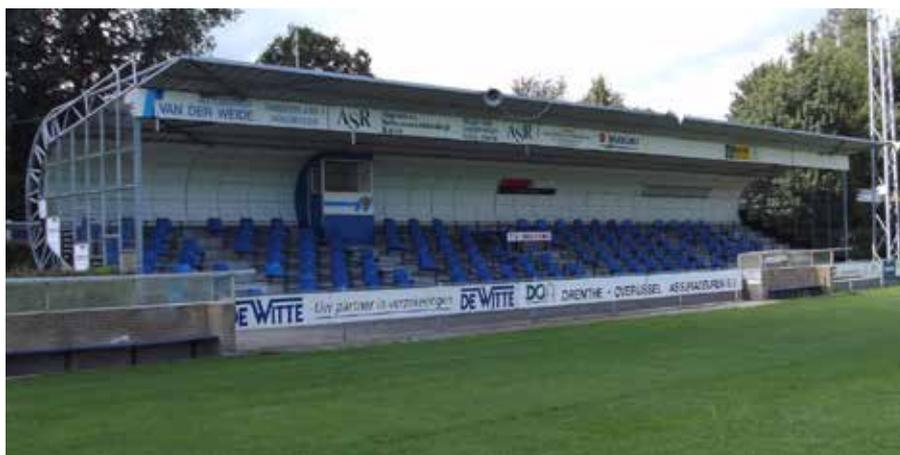
A sinistra

La tribuna originale di Elascen è stata utilizzata dal club Hoogeveen sin dalla sua costruzione nel 1976

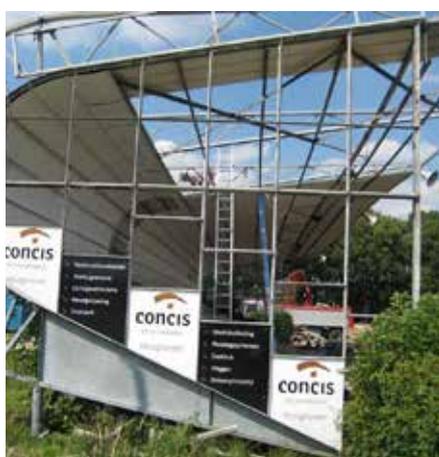
All'estrema sinistra

Quando il club Hoogeveen si è trasferito in un nuovo centro sportivo, l'SV Gramsbergen ha smantellato la tribuna per farla ricostruire presso il nuovo campo

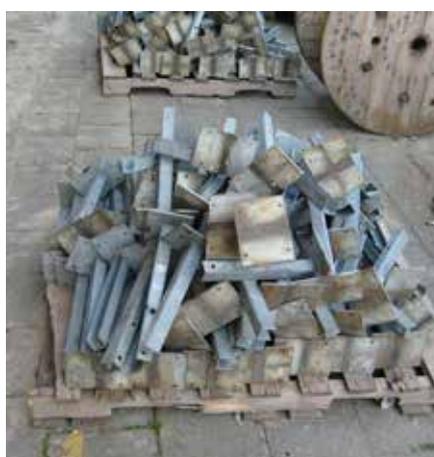
A sinistra

Anche i collegamenti bullonati in acciaio zincato erano in condizioni tali da permetterne lo smontaggio ed il riutilizzo immediato

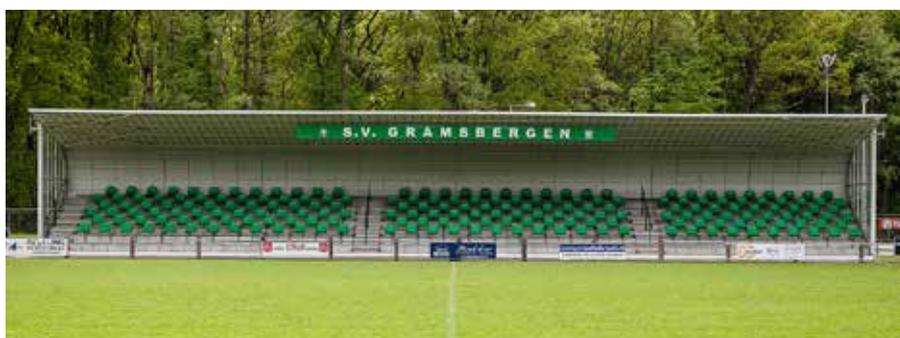
A sinistra

La tribuna ricostruita a SV Gramsbergen pronta per un altro ciclo di vita grazie all'acciaio zincato in grado di raggiungere i 100 anni di vita
