ÉTUDES DE CAS

PONT LYDLINCH - CONSTRUIT EN 1942 ET EN TRÈS BON ÉTAT

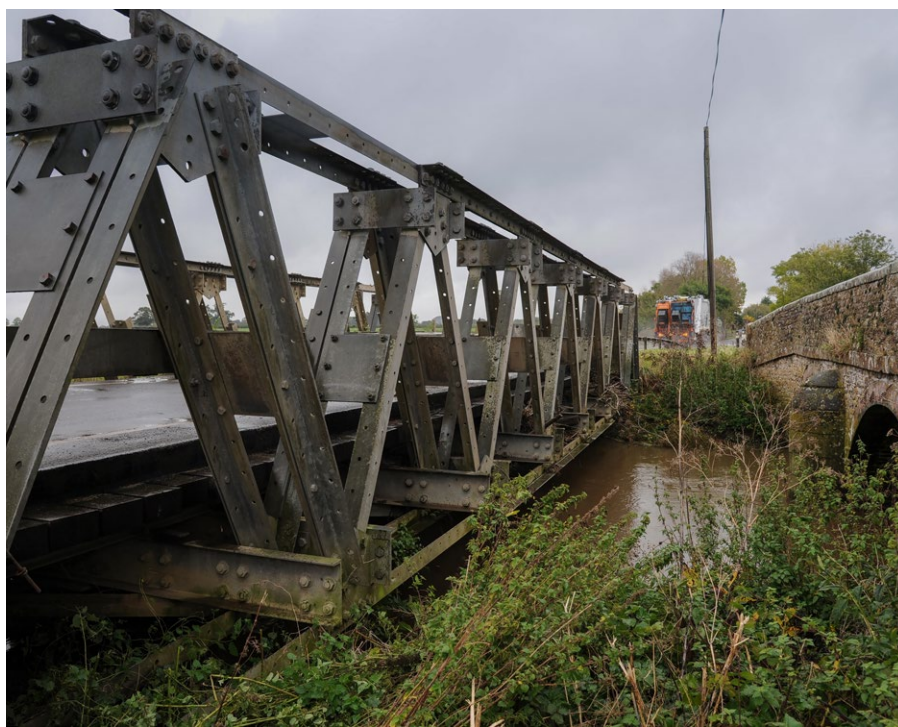
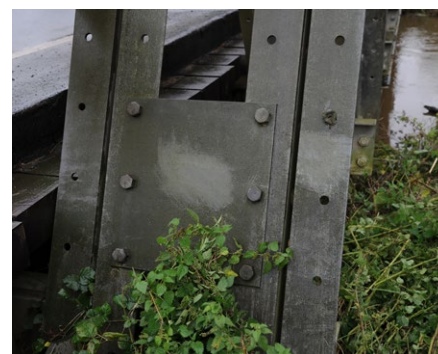
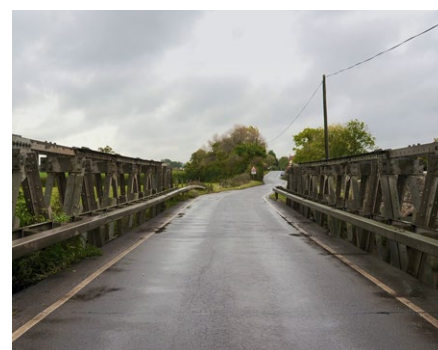
Le pont a été inspecté en 2014 et était en très bon état.

Les composants inspectés comprenaient les diagonales des fermes principales, les plaques d'assemblage et certaines têtes de boulons. Les épaisseurs moyennes de revêtement sur les diagonales des fermes variaient de 126µm à 167µm. Sur les plaques, les épaisseurs moyennes étaient de 131µm à 136µm. Sur les têtes de boulons, l'épaisseur moyenne du revêtement de galvanisation variait de 55µm à 91µm.

Le renforcement a consisté à boulonner des sections en "T" aux poutres transversales existantes du pont et à ajouter quelques poutres longitudinales, mais les deux fermes principales sont restées telles qu'elles étaient en 1942. Sur quelques sections où beaucoup de coupes et de réajustements de la conception avaient eu lieu, les sections ont été regalvanisées.

Le pont Callender-Hamilton de Lydlinch, qui était au départ une structure temporaire, est toujours en bon état 78 ans après sa construction et devrait avoir une durée de vie bien supérieure à 100 ans.
