FALLSTUDIEN

LYDLINCH BRIDGE - ERBAUT 1942 UND IN GUTEM ZUSTAND

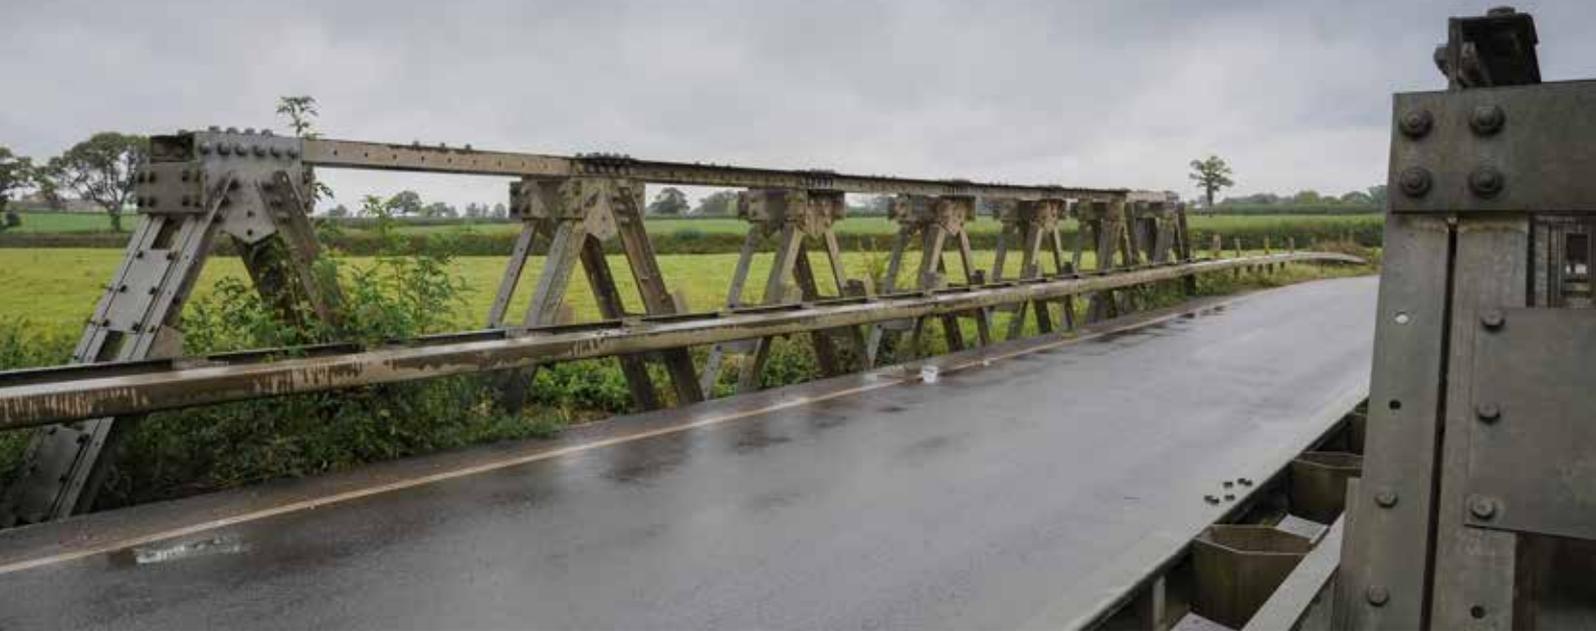
Die Brücke war ursprünglich als temporäre Lösung vorgesehen, hat sich aber als dauerhaftes Provisorium erwiesen. Seit 73 Jahren fließt der Verkehr über die einspurige Brücke. In dieser Zeit erfolgten nur geringfügige Änderungen. Am Holzdeck wurden in den Jahren 1985 und 2009 Reparaturen durchgeführt. An der feuerverzinkten Stahlkonstruktion gab es im Jahr 1996 Ertüchtigungsmaßnahmen, um sicherzustellen, dass die Brücke den Anforderungen der aktuellen Normung entspricht und durch moderne 40 t LKWs befahren werden kann.

wirklichen Schwierigkeiten, diese ‚Behelfsbrücke‘ auf den neuen Standard zu bringen, und die Brücke war in einem bemerkenswert guten Zustand“. Die Verstärkung bestand aus der Verschraubung von T-Profilen mit den vorhandenen Querträgern und durch Hinzufügung einiger Längsträger. Die Hauptträger wurden so belassen, wie sie seit 1942 waren.

Die Brücke wurde 2014 inspiziert und war in einem sehr guten Zustand.

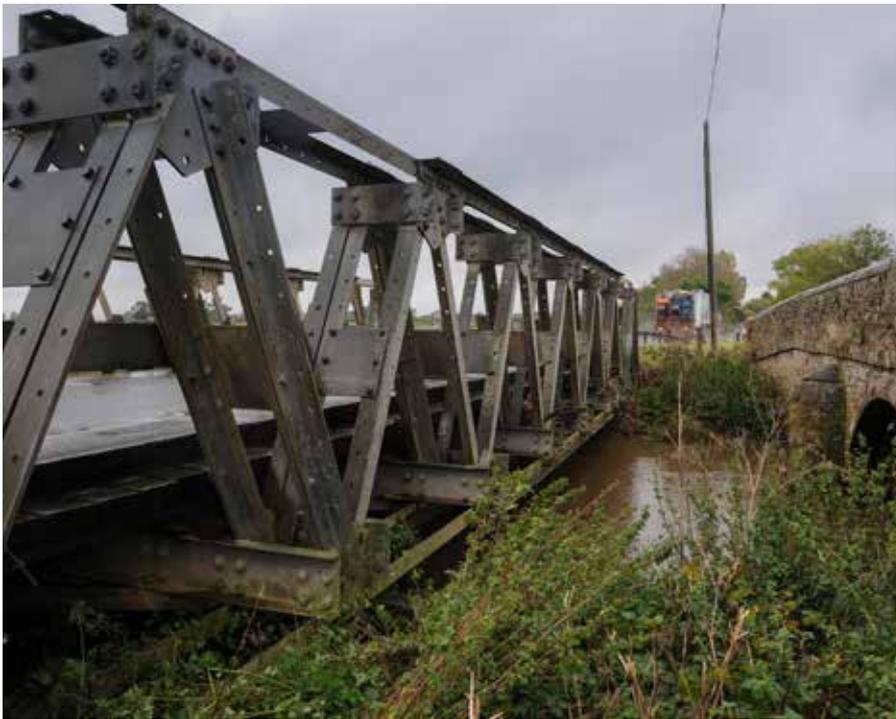
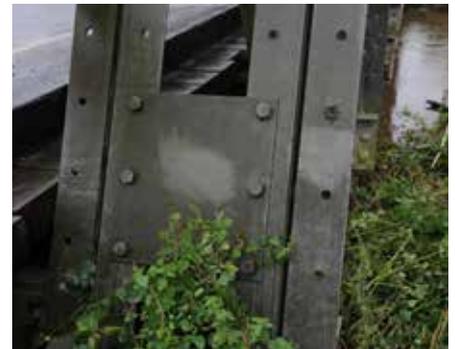
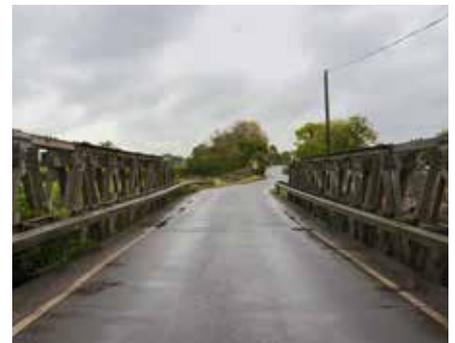
Untersucht wurden die wichtigsten Fachwerksdiagonalen, Knotenbleche und Schraubenköpfe. Die gemessenen Zinkschichtdicken der Fachwerksdiagonalen lagen zwischen 126 µm und

167 µm. An den Knotenblechen wurden Zinkschichten zwischen 131 µm und 136 µm ermittelt. Die Schichtdicken der Schraubenköpfe lagen zwischen 55 µm und 91µm.

Fazit: Die Callender-Hamilton-Brücke in Lydlinch ist auch rund 80 Jahre nach ihrer Errichtung noch in gutem Zustand und hat das Potenzial eine Lebensdauer von weit über 100 Jahren zu erreichen.
