TAPAUSTUTKIMUKSIA

LYDLINCH BRIDGE – RAKENNETTU V. 1942 JA HUIPPUKUNNOSSA

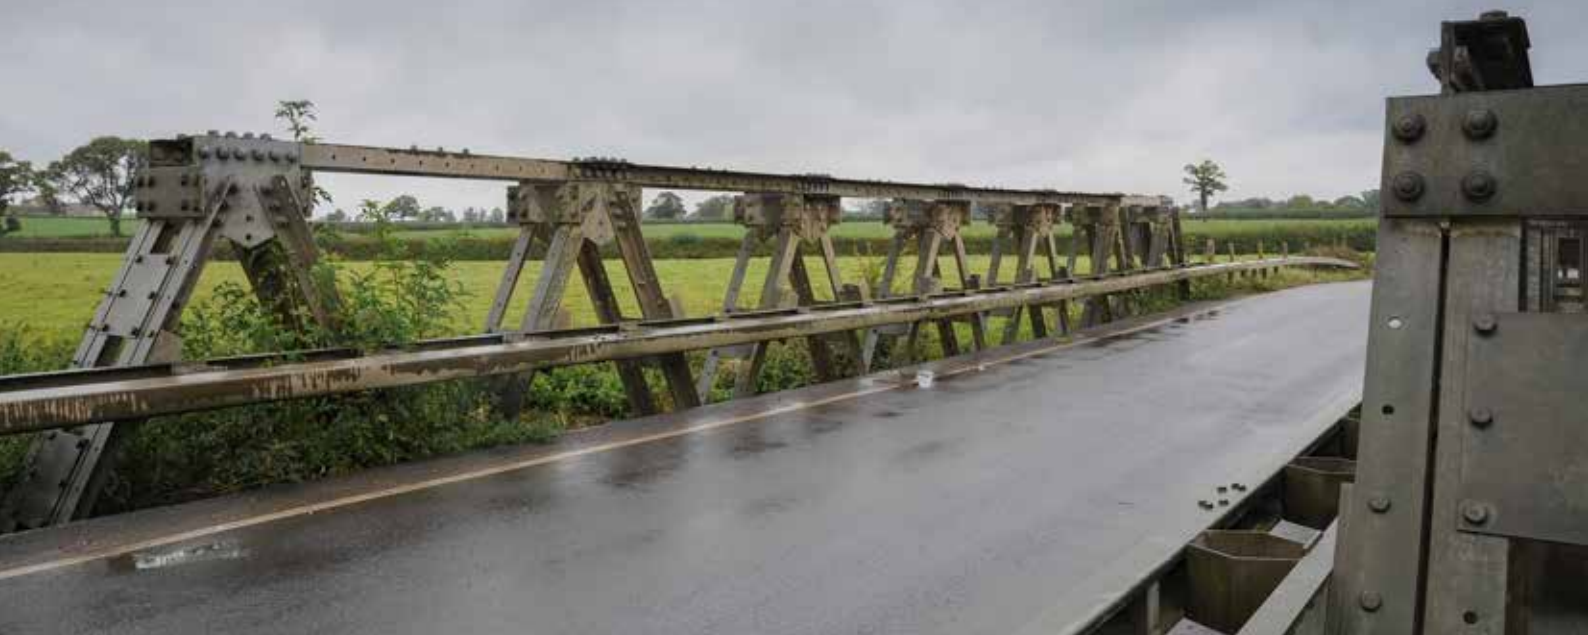
Lydlinchissä sijaitseva Callender-Hamilton -silta, joka on valmistettu alun perin väliaikaiseksi rakenteeksi,

Yksi tällainen reitti, A357 Dorsetin kautta, vaati parantamista Lydlinchin kohdalla. Viehättävä kapea kivisilta Lyden-joen yli ei kestäisi raskaiden panssarivaunujen painoa. Vuonna 1942 kanadalaiset armeijan insinöörit pystyttivät väliaikaisen kuumasinkityn Callender-Hamilton -tyyppisen sillan vanhemman rakenteen viereen. Panssarivaunut ja raskaat laitteet siirrettiin kuumasinkityn sillan yli matkallaan Eurooppaan.

Sillan alkuperäiseen rakenteeseen on tehty vain pieniä muutoksia pystyttämisen jälkeen. Puukannen korjaukset tehtiin vuosina 1985 ja 2009. Ainoa rakenteellisesti merkittävä työ oli sillan vahvistaminen vuonna 1996, jotta se täyttää uudet standardit kantaakseen 40 tonnin kuorma-autoja.

Silta tarkastettiin vuonna 2014 ja se oli erittäin hyvässä kunnossa.

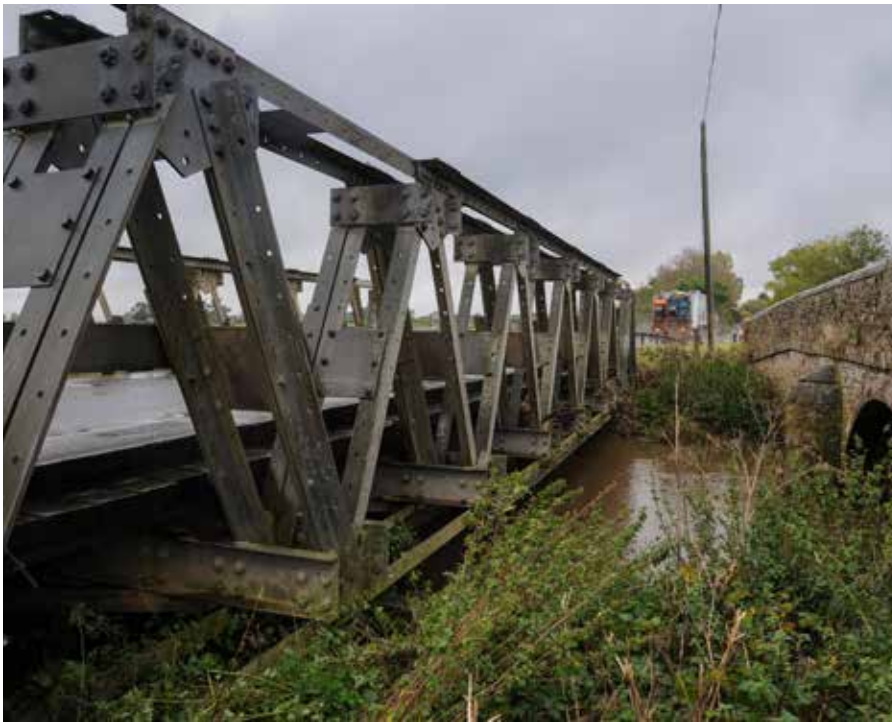
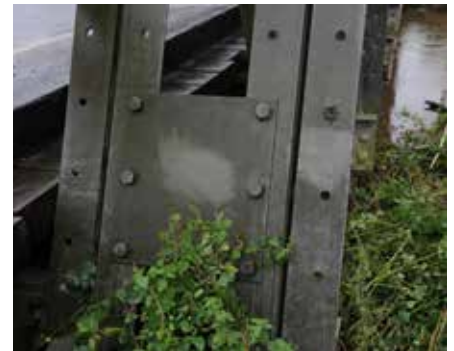
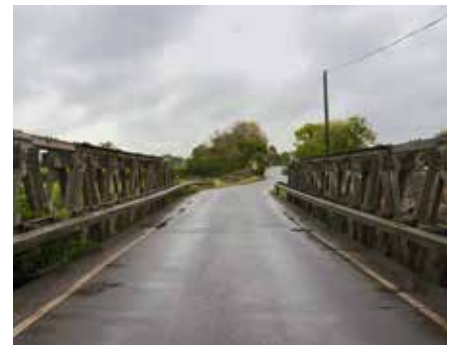
on edelleen hyvässä kunnossa 78 vuotta sen ensimmäisen pystyttämisen jälkeen, ja sen voidaan odottaa olevan käyttökelpoinen yli 100 vuotta.

Tarkastetut komponentit sisälsivät ristikon, liitoslevyt ja joitain pulttien päitä. Keskimääräiset päällystepaksuudet ristikoissa vaihtelivat välillä 126 - 167 µm. Levysilla keskimääräiset paksuudet olivat 131 - 136 µm. Pulttien päissä kuumasinkityn päällysteen keskimääräiset paksuudet vaihtelivat välillä 55 µm - 91 µm.
