VOORBEELDEN

LYDLINCH BRIDGE – GEBOUWD IN 1942 EN IN UITSTEKENDE STAAT

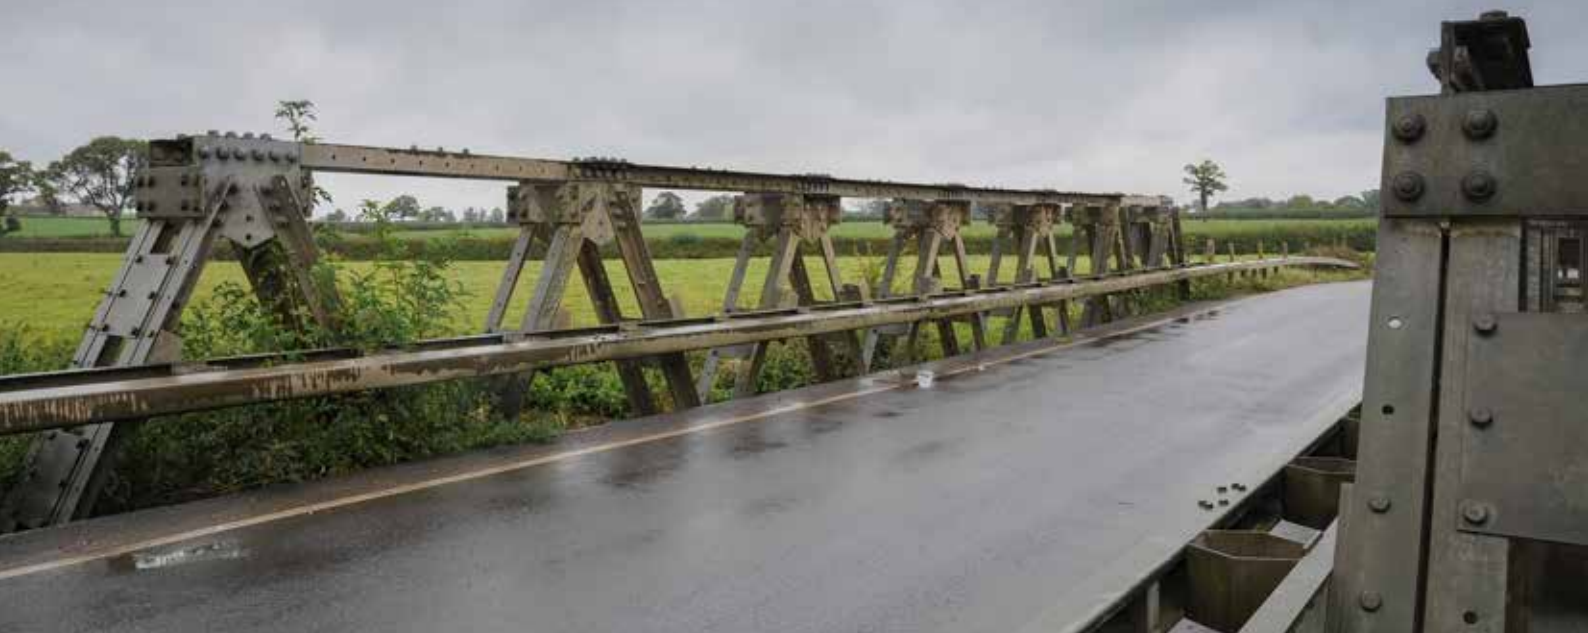
Eén van die routes, de A357 door Dorset, moest worden verbeterd bij Lydlinch. De pittoreske smalle stenen brug over de rivier de Lyden zou niet opgewassen zijn tegen het gewicht van zware tanks. In 1942 richtten Canadese legeringenieurs een tijdelijke, verzinkte stalen Callender-Hamilton brug op naast de oudere constructie. De tanks en het zwaar materieel werden over de verzinkte brug geleid op hun weg naar Europa.

De versterking bestond uit het vastbouten van twee 'T'-profielen aan de bestaande dwarsbalken van het wegdek en de toevoeging van een aantal balken in de lengterichting, maar de twee hoofdspanten werden gelaten zoals ze in 1942 waren. Op enkele secties waar veel snijwerk en aanpassing van het ontwerp had plaatsgehad werden de profielen herversinkt.

De brug werd in 2014 geïnspecteerd en was in zeer goede conditie.

De geïnspecteerde componenten omvatten de belangrijkste spantdiagonalen, verbindingsplaten en een aantal boutkoppen. De gemiddelde coatingdiktes op de diagonale spanten varieerden van 126 µm tot 167 µm. Op de plaatprofielen was de gemiddelde dikte 131 µm tot 136 µm. Op de boutkoppen varieerde de gemiddelde coatingdikte van 55 µm tot 91 µm.

De Callender-Hamilton-brug bij Lydlinch was in eerste instantie bedoeld als tijdelijke constructie maar is 78 jaar na de bouw nog steeds in goede

conditie en de verwachting is dat dit nog ruim 100 jaar het geval zal blijven.
